海翼·天成（B地块）项目

水土保持监测总结报告

建设单位：海翼地产（沙县）有限公司

编制单位：南平禾泽环境生态工程咨询有限公司

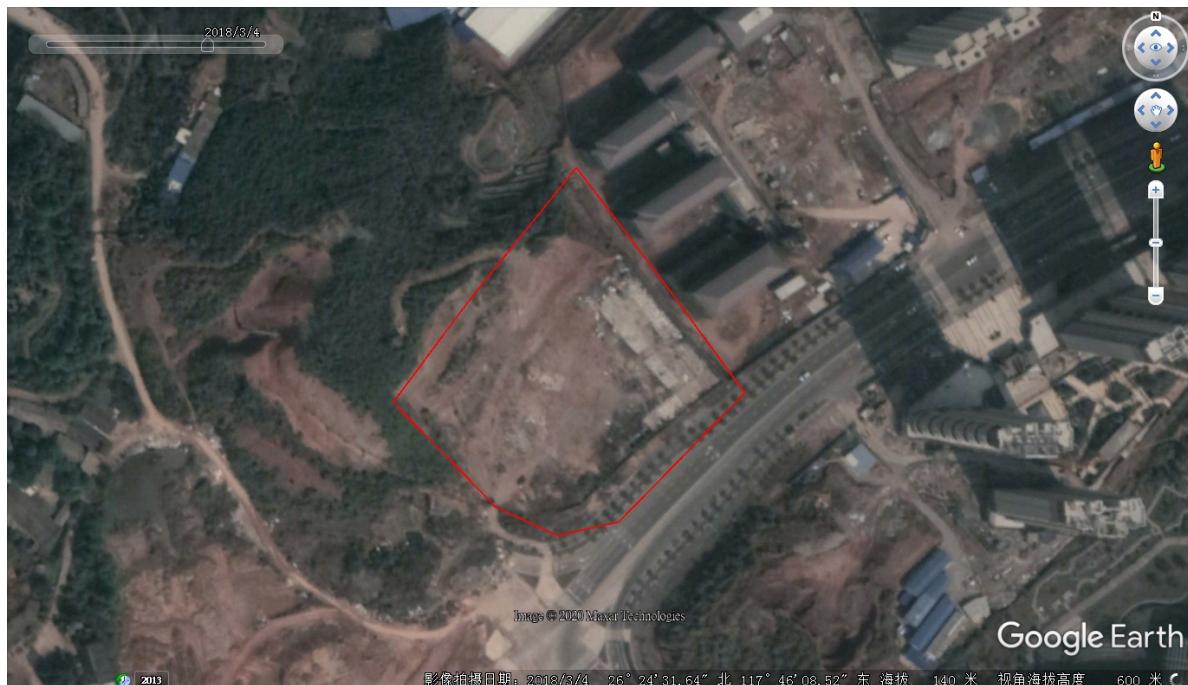
项目区2018年3月Google卫星影像图

本项目工程为新建建设类项目，项目于2018年11月开工建设。因此有代表性地选取项目建设区域的Google卫星影像图，调查项目建设前（2018年3月）与建设动工后（2019年8月）的土壤侵蚀状况。根据卫星影像调查，2018年3月项目区已进行场地平整，只有少量地表植，土壤侵蚀及水土流失中度，2018年11月项目开工建设，建设初期，基坑开挖及地表扰动都产生较多水土流失，水土流失主要以水蚀为主，2019年8月项目已开工建设，随着施工进程，项目地下室工程已经完成且4栋主体建筑已经建起，边坡的防护和绿化已经完成，项目工程基础开挖造成的土壤侵蚀及水土流失正随建构

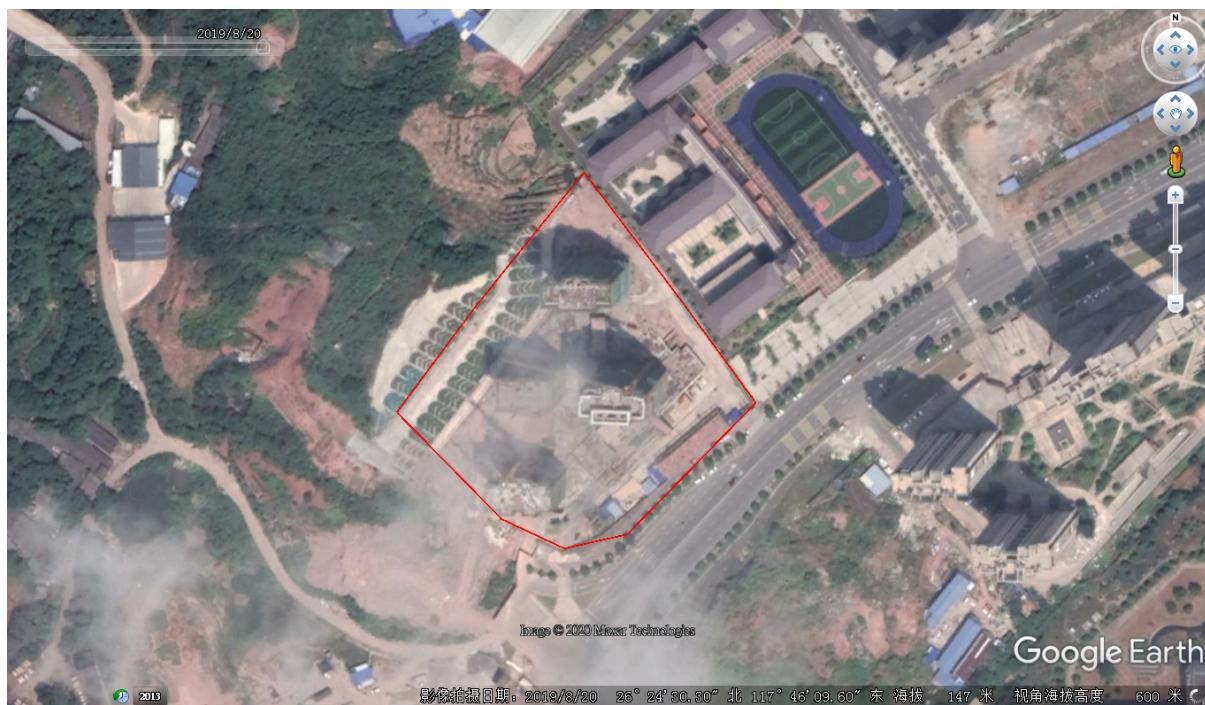
项目区2019年8月Google卫星影像图

筑物占地及绿化而逐步减弱。卫星影像图见附图2。
