沙县富强矿业有限公司萤石矿浮选项目

水土保持设施验收报告

建设单位：沙县富强矿业有限公司

编制单位：福建天泽工程咨询有限公司

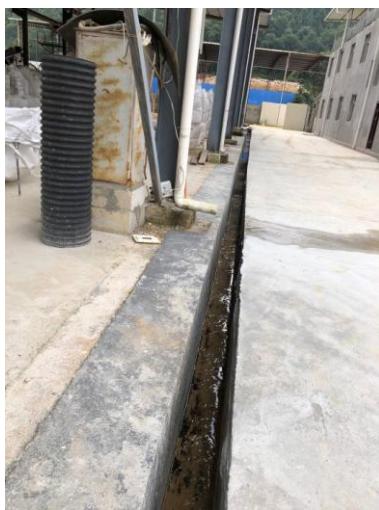
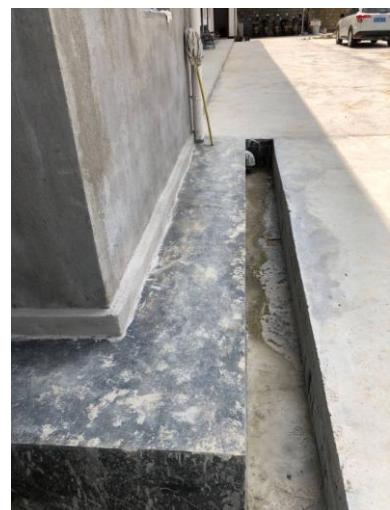
排水沟

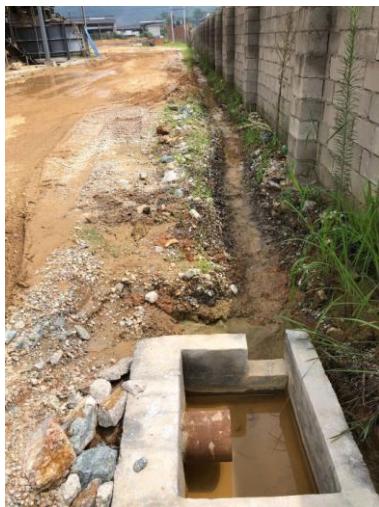
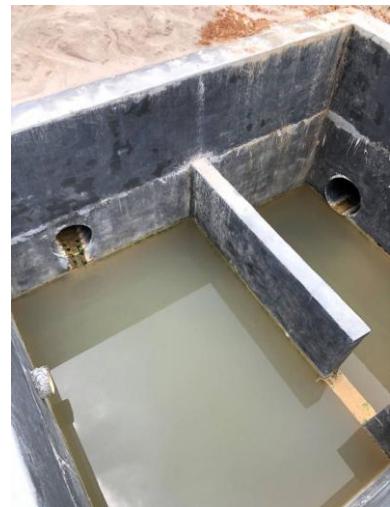
沉沙池

- 1、加强和完善水土保持工程相关资料的归档和管理，方便今后查阅和使用；尤其做好重要资料的备份，避免资料的遗失。
- 2、加强水土保持设施的管理和维护，如果水保设施损坏，应及时整修损坏工程，确保水土保持设施功能完善。
- 3、加强各处绿化措施的管护。
- 4、及时清理排水沟、沉沙池，保持项目区排水畅通。
- 5、加强与水行政主管部门的沟通和联系，接受并积极配合水行政主管部门的监督检查，进一步健全水土保持工作的管理制度，使水土保持工作规划化、制度化和长期化。

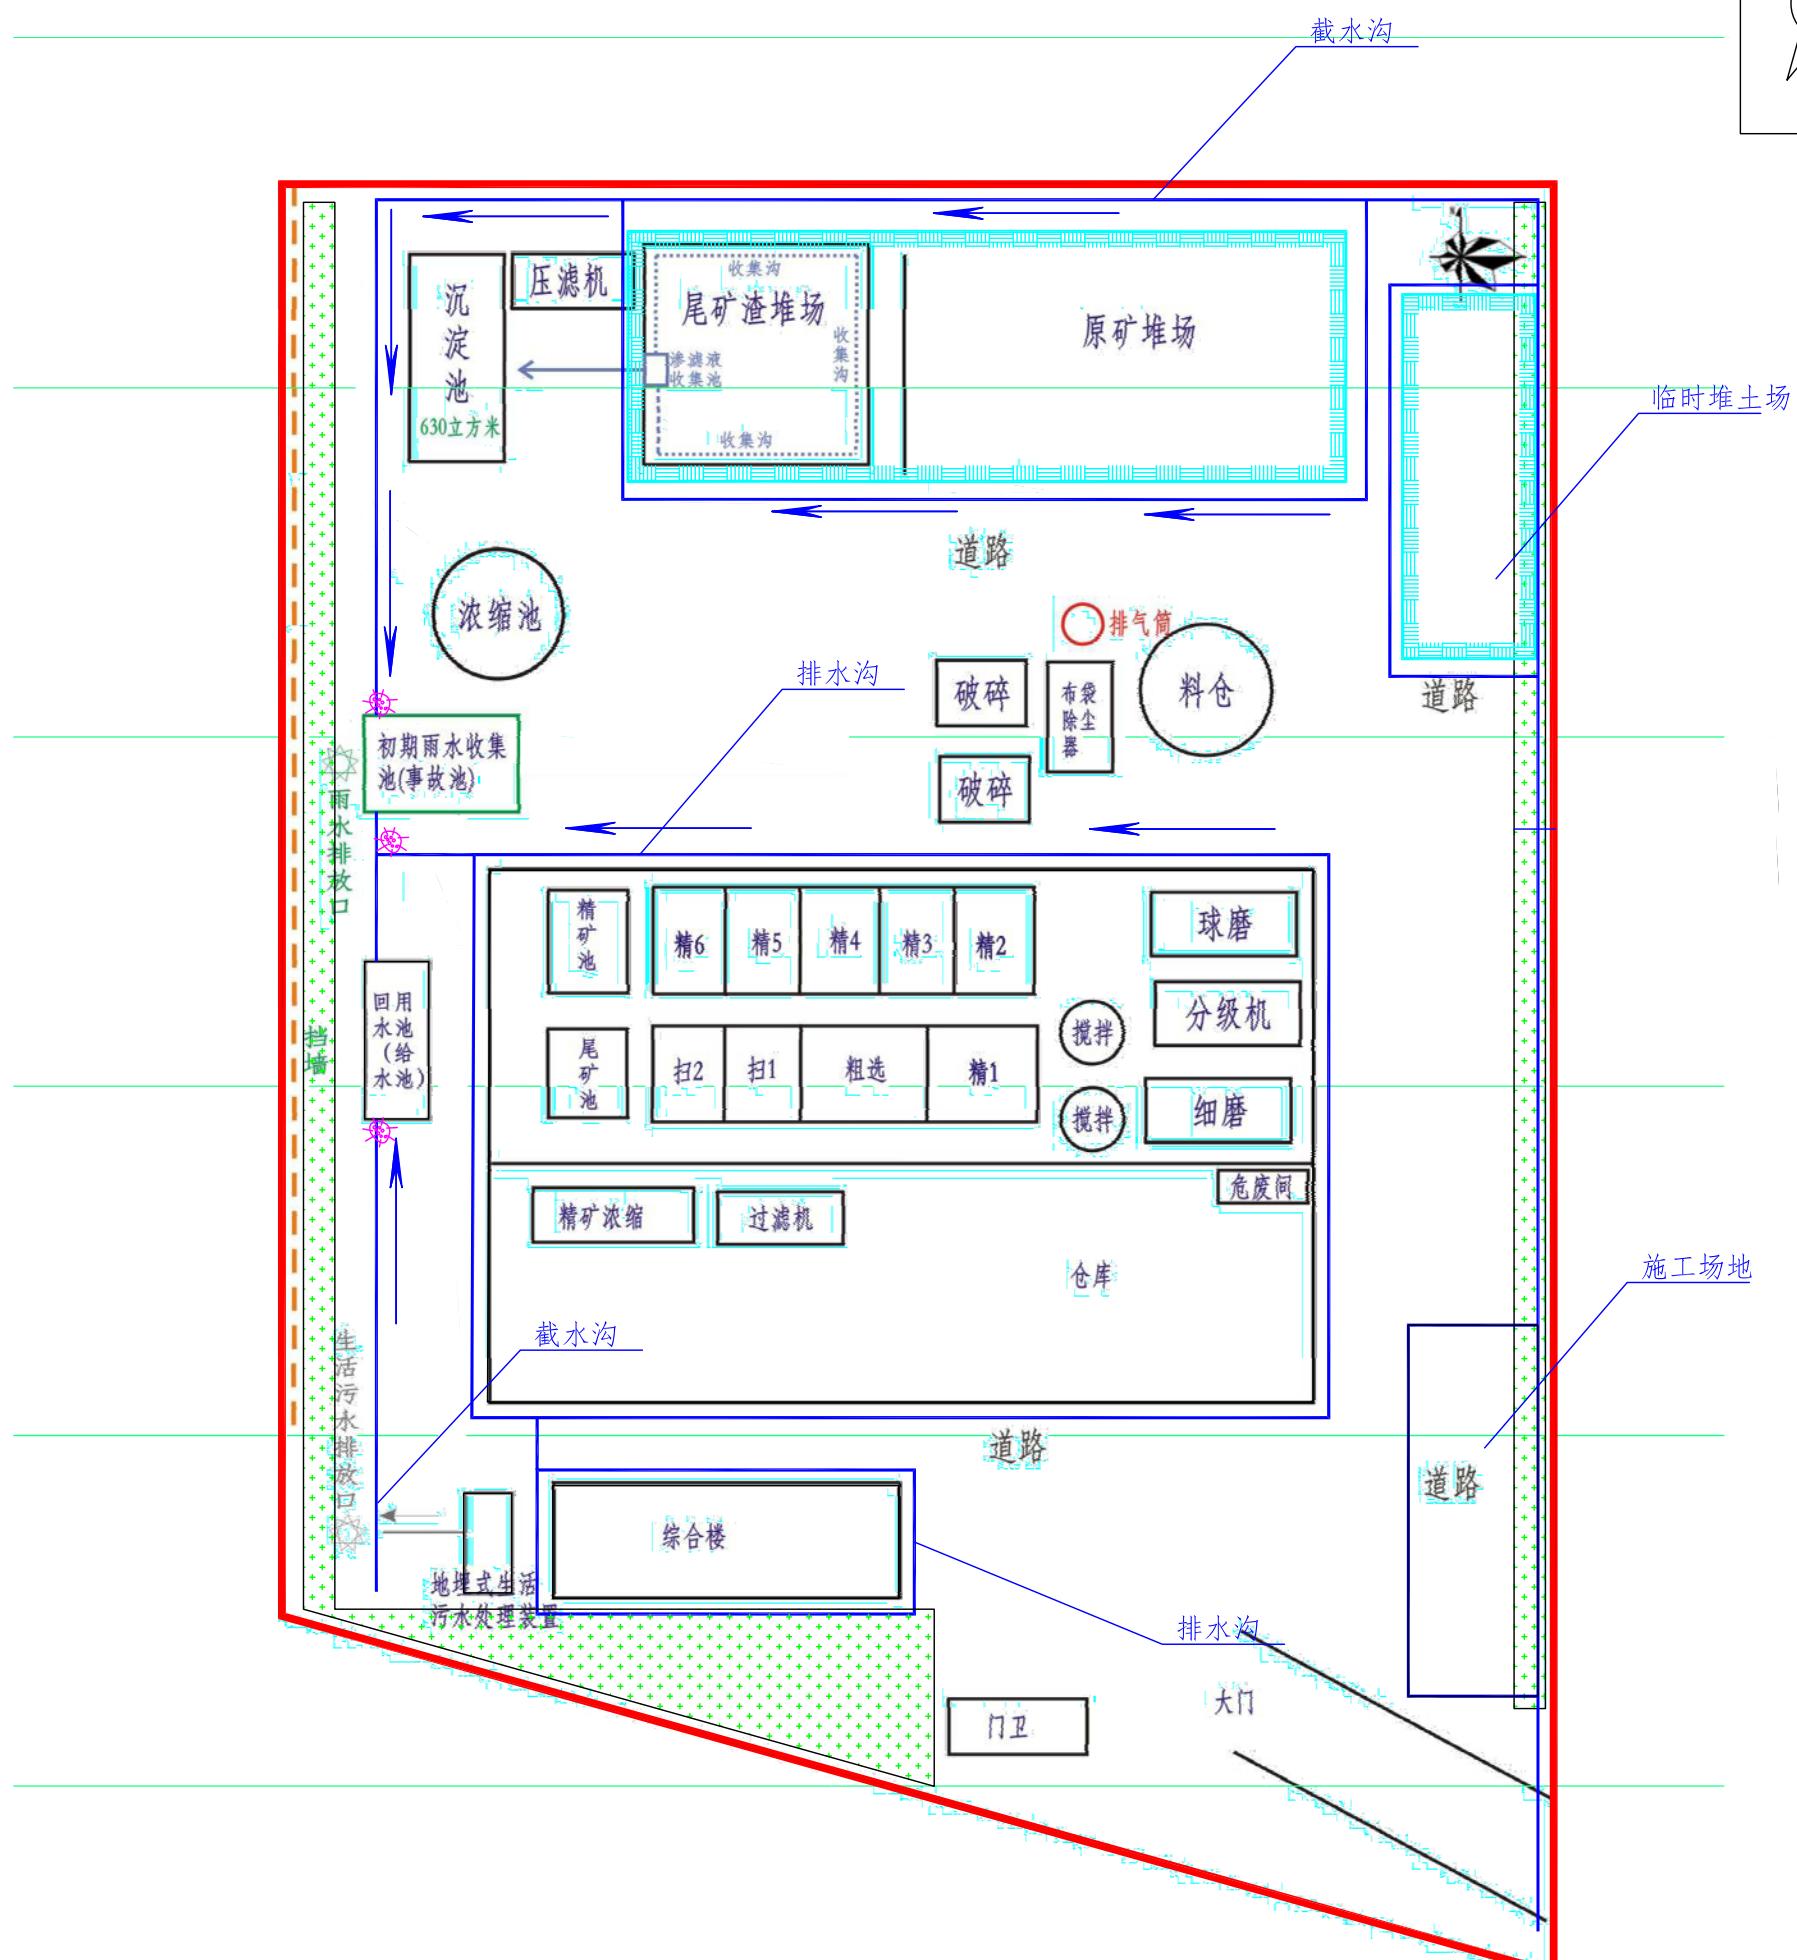
核定		竣工验收	设计
审查		水土保持	部分
校核		沙县富强矿业有限公司萤石矿浮选项目	
设计			
制图			
比例	1:500		水土保持措施总体布置图
设计证号		日期	2019.08
资质证号	水保方案(闽)字第0010号	图号	附图02

序号	防护措施	单位	工程量				合计
			厂区	临时堆料场	施工场地区	临时堆土场区	
1	工程措施	φ	φ	φ	φ	φ	φ
2	回填覆土	m³	264φ	φ	φ	φ	264φ
3	土地整治	m²	880φ	φ	φ	φ	880φ
4	M7.5 砖砌截水沟	m³	110φ	φ	φ	φ	110φ
5	砖砌排水沟	m³	256φ	φ	φ	φ	256φ
6	沉沙池	座	3φ	φ	φ	φ	3φ
7	植物措施	φ	φ	φ	φ	φ	φ
8	景观绿化	m²	880φ	φ	φ	φ	880φ
9	临时措施	φ	φ	φ	φ	φ	φ
10	砖砌排水沟	m³	86φ	φ	φ	φ	86φ
11	土质排水沟	m³	40φ	φ	44φ	φ	84φ
12	铺设塑料薄膜	m³	46φ	φ	171φ	φ	217φ
13	土工袋挡墙	m³	124φ	φ	64φ	φ	188φ
