福建沈榕建设有限公司新城广场建设项目

水土保持监测总结报告

编制单位：南平禾泽环境生态工程咨询有限公司

2019年8月

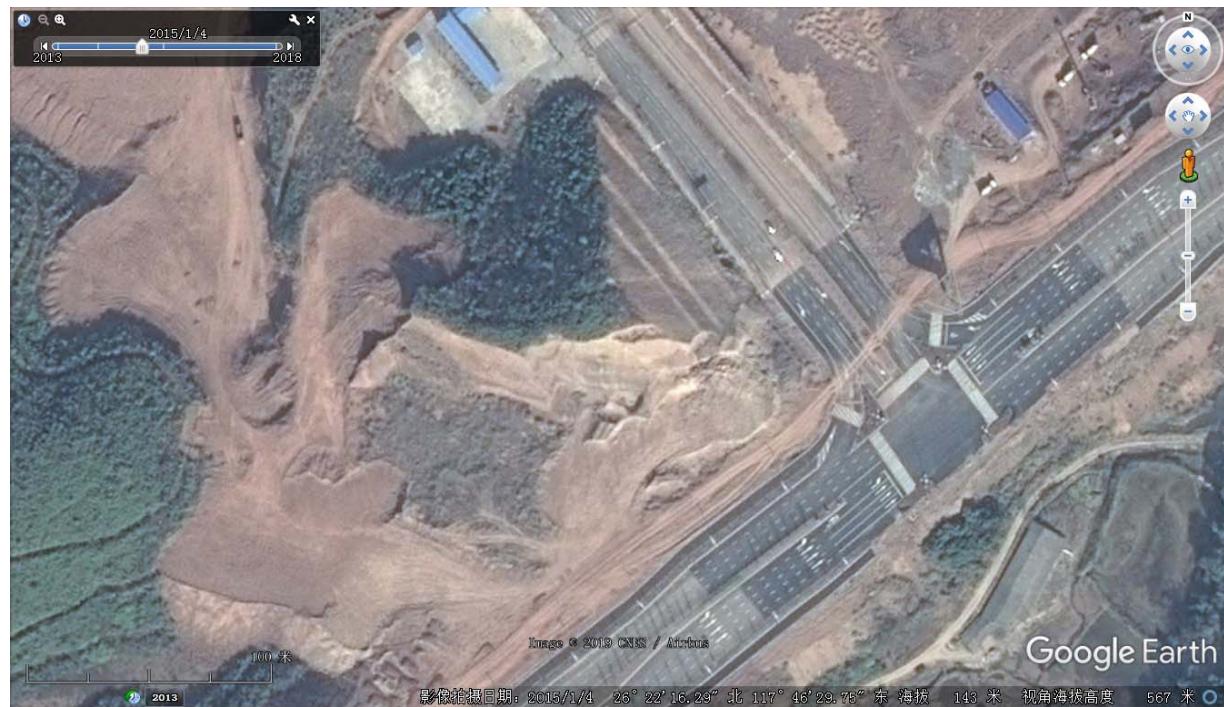
项目区2015年Google卫星影像图

本项目工程为新建建设类项目，项目于2018年2月开工建设。因此有代表性地选取项目建设区域的Google卫星影像图，调查项目建设前（2015年）与建设动工后（2018年）的土壤侵蚀状况。根据卫星影像调查，2015年项目区只有少量地表植被，土壤侵蚀严重，2018年项目西南侧的无名道路和北大附中均已建成，项目正在进行主体建筑建设，项目工程基础开挖造成的土壤侵蚀及水土流失正逐步减弱。卫星影像图见附图
